FUERTES ESPAÑOLES EN CHILOÉ: LAS HUELLAS DE LA HISTORIA EN MEDIO DEL PAISAJE INSULAR¹

SPANISH FORTRESSES IN CHILOÉ: THE TRACES OF HISTORY WITHIN THE INSULAR LANDSCAPE¹

ARTÍCULO: Fuertes españoles en Chiloé: las huellas de la historia en medio del paisaje insular /
Antonio Sahady Villanueva, José Bravo Sánchez y Carolina Quilodrán Rubio

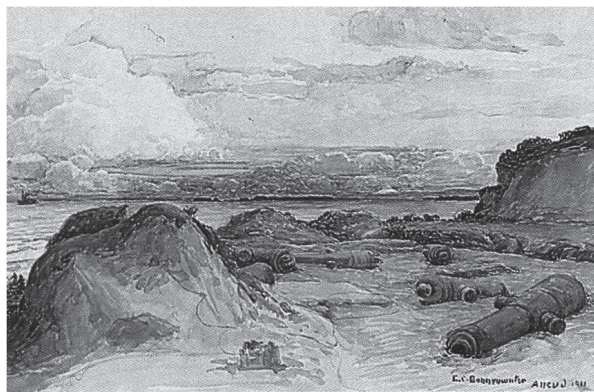
FIGURA 1. ACUARELA DEL FUERTE DE AGÜI DE E. COURTOIS DE BONNENCONTRE, QUE MUESTRA EL ESTADO DE ABANDONO EN 1911.

Finalmente, la resistencia del material empleado y las eficientes técnicas constructivas utilizadas por los ingenieros militares hicieron posible que algunas edificaciones defensivas se conserven hasta nuestros días. En efecto, lograron soportar, por una parte, el ataque de indígenas e invasores extranjeros; por otra, los temporales sureños, los procesos erosivos, la invasión de la vegetación, las catástrofes naturales, los incendios, el paso del tiempo. Y, sobre todo, el descuido y el abandono (figura 1).

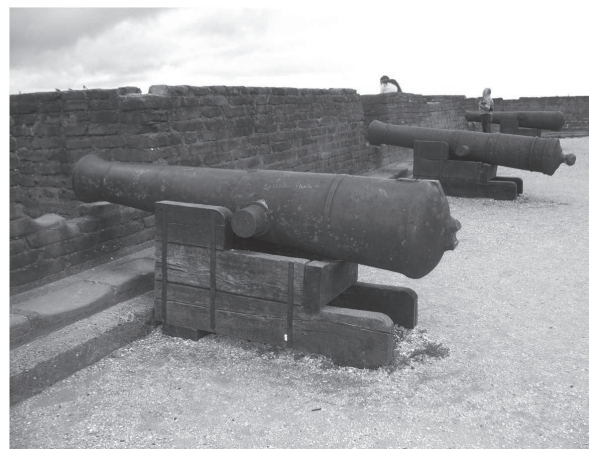
FIGURA 3. CAÑONES DE BATERÍA DE SAN ANTONIO, ENFRENTANDO AL CANAL DE ANCUD.

Las baterías chilotas tenían el carácter de marítimas debido a su localización costera y provisional, en relación con la intermitente ocupación de una tropa: la espesura de los bosques y la alta pluviometría de Chiloé hacían casi inhabitable los sectores en que se emplazaban, a excepción de los escasos periodos de buen clima. Por lo demás, sólo entraban en combate en tiempos de guerra, cuando el contingente militar era suficiente como para hacer uso de la abundante fusilería que provenía de la Madre Patria (ver figura 3).

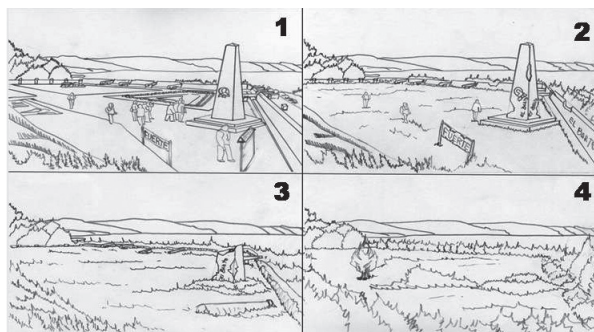
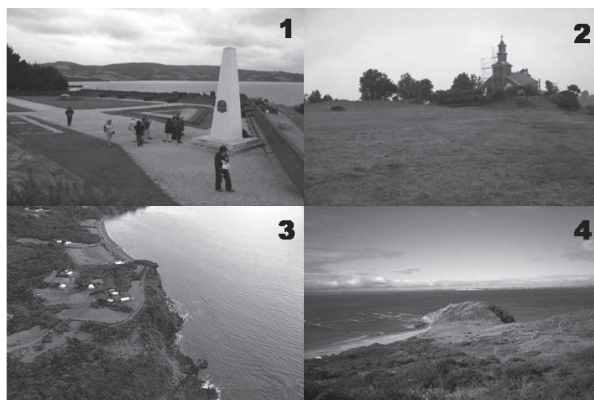
FIGURA 11. APLICACIÓN DE LA MATRIZ DE GRADOS DE RECUPERACIÓN DE LOS FUERTES HISPÁNICOS DE CHILOÉ.

Diagrama según del grado de recuperación de un lugar histórico de Chiloé. 1.- Satisfactorio. 2.- Regular. 3.- Malo. 4.- Pésimo. IHP. 2010.

Modelo evolutivo de un espado histórico, aplicado a las fortalezas de Chiloé. Etapa 1: Batería de San Antonio. Etapa 2: Fuerte de Chacao. Etapa 3: Batería de Chaicura. Etapa 4: Batería de Guapacho. IHP. 2010.
